## **Praktische Arbeiten der Pioniere im „Militäli“**

### **1. Aufwertungen in Zusammenhang mit dem Erholungskonzept Allschwiler Wald**

### **2. Bereich Naturschutz**

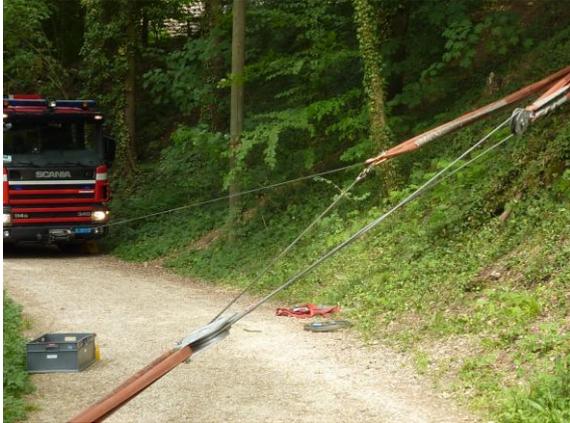
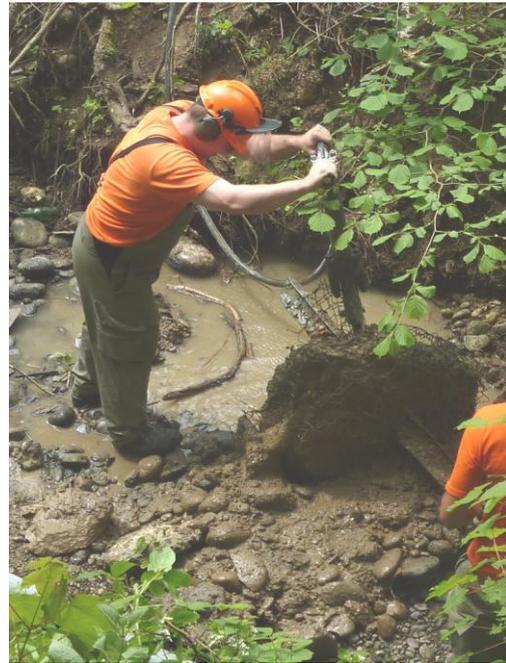
Da der Einsatz von „Habeggern“ zu viel Zeit kostete, wurde ein Feuerwehrfahrzeug mit einer Seilwinde eingesetzt. Nachdem ein T-Eisen samt Fundament aus dem Bachbett gerissen war, wurde das Betonfundament mit dem Abbauhammer zertrümmert.

Mit Motorsägen wurden 102 m Geländer aus den Fallholzstämmen vom „Vögtenhägli“ gesägt. Mit einer Zugkraft von bis zu 9 Tonnen wurden mit „Habeggern“ rund 15, heute nutzlose T-Schienen aus dem Bachbett gerissen und deren Betonfundamente mit Kompressoren und Abbauhämmern zertrümmert und abgeführt. Unter Einsatz eines Baggers wurde die Bachsole erweitert und ein Graben für eine neue Wasserleitung vom Bach neben dem Schiessstand bis zum Amphibienweiher gezogen. Dieser wies eine Länge von rund 90 m und ein Gefälle von 46 cm auf, wie die Vermessung durch die Zivilschutzangehörigen ergeben hat. Die einwandfreie Funktion der Leitung hängt vom möglichst linearen Gefälle des Grabens ab, was sich als Herausforderung entpuppte. Beim Test funktionierte die Wasserleitung auf Anhieb. Sie wurde in 5-6 m<sup>3</sup> Sand eingelegt, der von Hand im Graben verteilt worden ist. Für den Mergelweg vom Scheibenstand in den Wald wurden 4-5 m<sup>3</sup> Mergel, ebenfalls von Hand eingebracht und maschinell verdichtet.

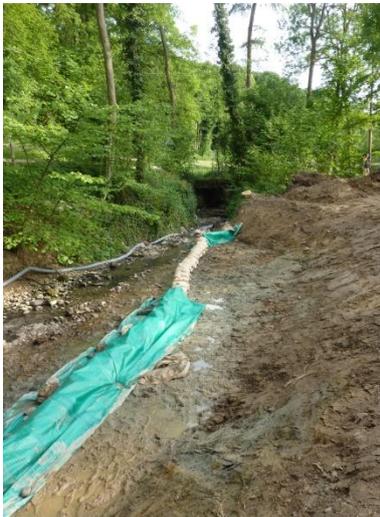
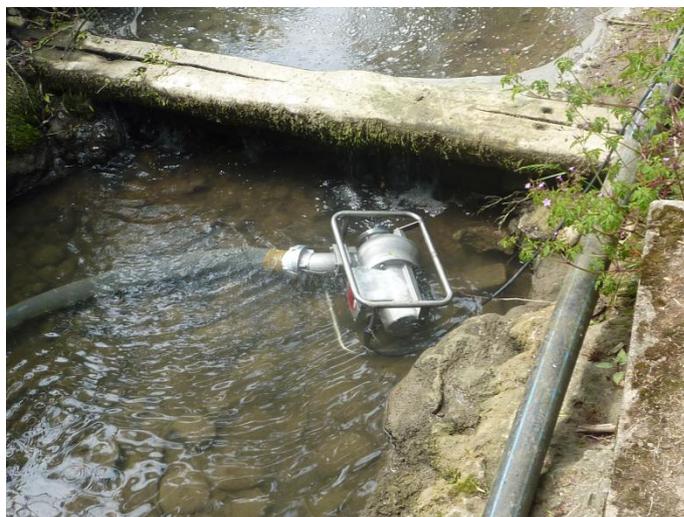
Damit bei der Bachsolenerweiterung auf der einigermassen trockenen Seite gearbeitet werden konnte, wurden Sandsäcke verlegt und das Bachwasser oberhalb des Arbeitsplatzes mit einer Pumpe abgesaugt.

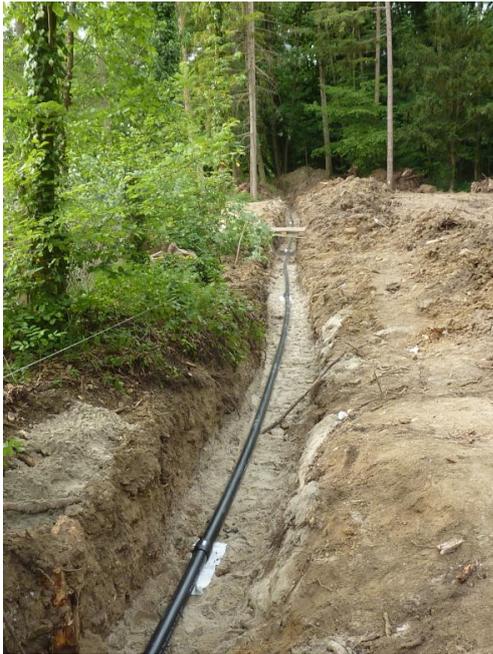
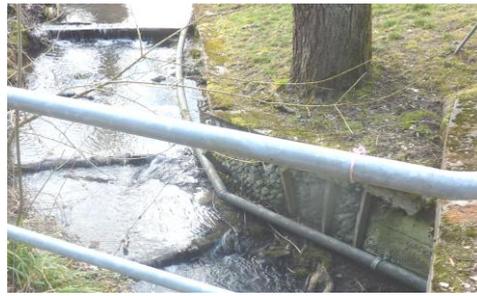
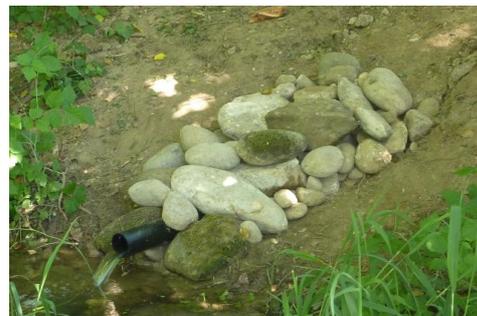
Während die alte Leitung vorher um das Brückeprofil (siehe Foto oben rechts) und in einem Auf und Ab zum Amphibienweiher führte, verläuft die neue Speiseleitung mit linearem Gefälle unterirdisch vom Schiessstand zum Weiher und funktioniert einwandfrei (Fotos links und unten rechts)

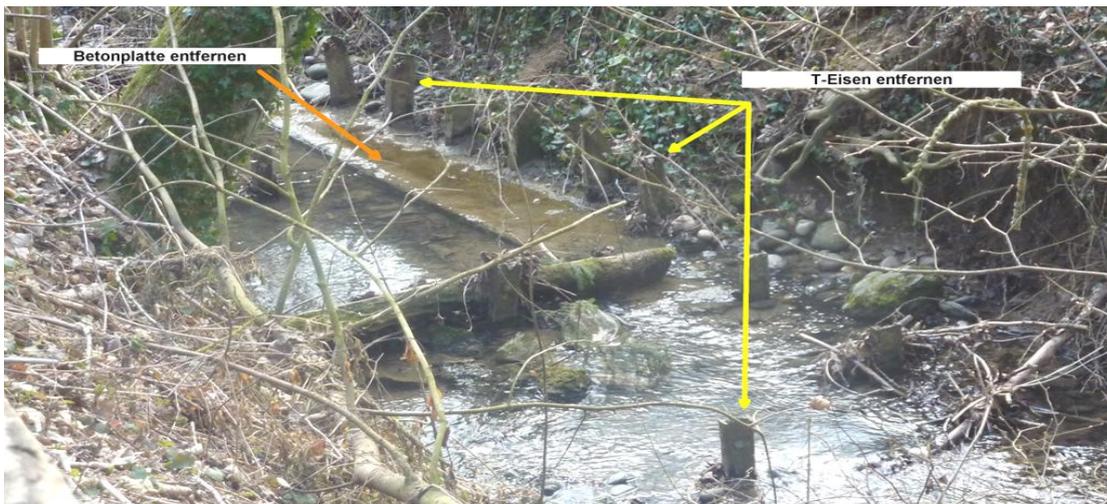
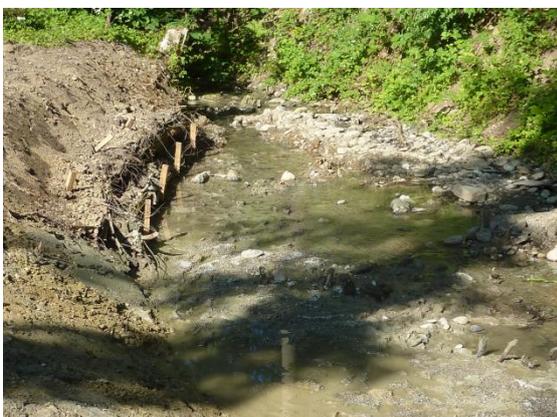
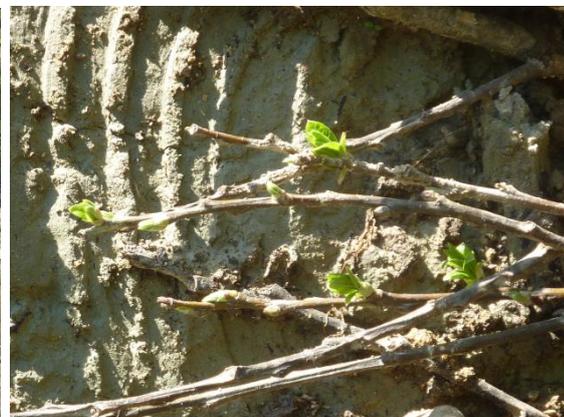
Im alten Zustand zierten Betonelemente und T-Eisen die Bachsole (Foto oben). An der neu verbreiterten Stelle spriessen bereits die Zweige der verlegten Weidenfaschinen (Fotos unten).

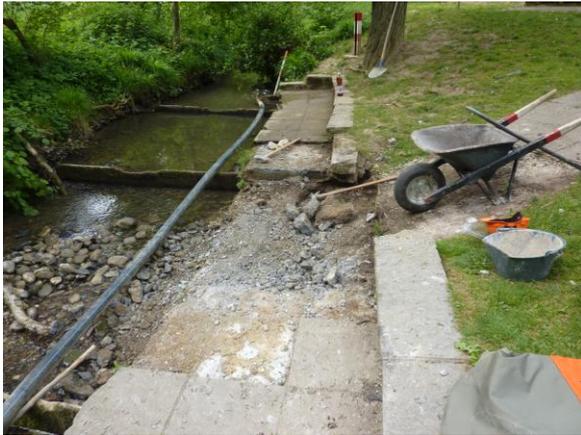
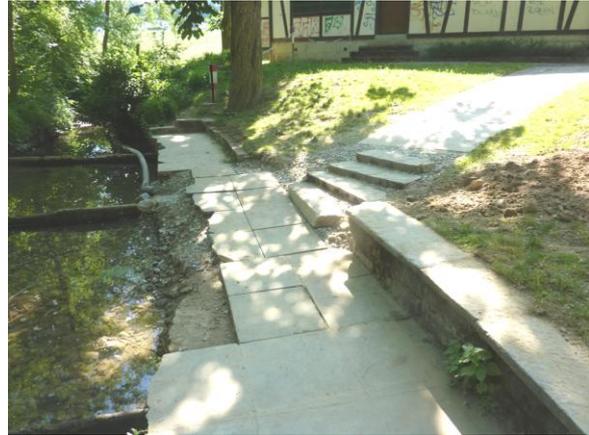
Ab hier verläuft die neue Speiseleitung des Amphibienweihers nicht mehr im Bachbett. Fotos während und nach den Arbeiten.

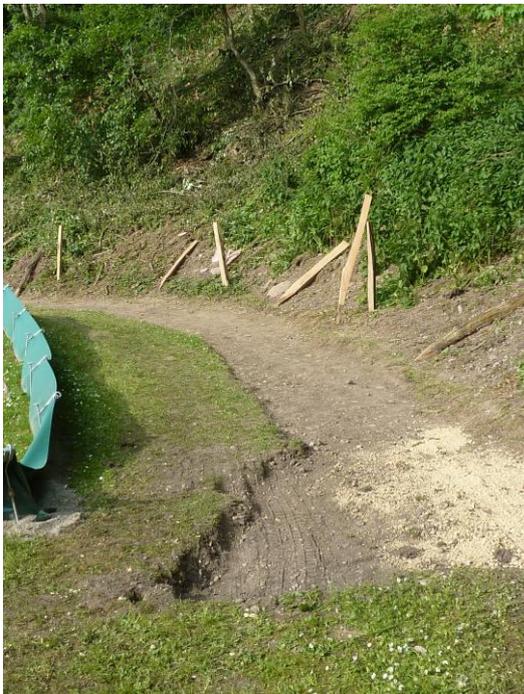
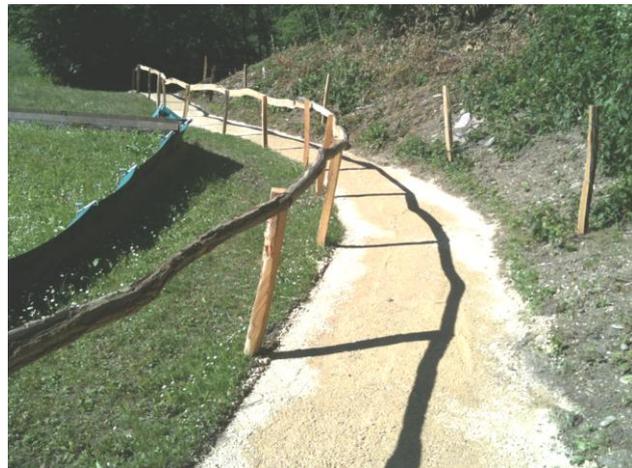
Statt das Wild in der Ruhezone zu stören, sollen die Spaziergänger/innen den neuen Mergelweg am Waldrand benutzen.
